Geschützte Alleen in Duisburg –
Bestandssicherung, Ergänzung und kontinuierlicher Umbau

Auftraggeber

Stadt Duisburg
Umweltamt – Untere Naturschutzbehörde
Friedrich-Wilhelm-Straße 96
47049 Duisburg

Duisburg, Mai 2022

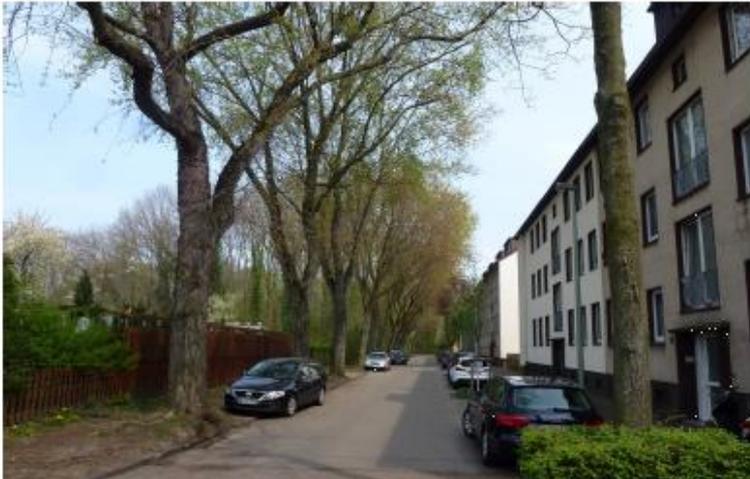
Abbildung 5: Ergebnis Bewertungsbogen (Beispiel Düppelstraße)

AL-DU-0295 Düppelstr.		Kollektiv-Nr.: 1/1 Bezirk 03 Meiderich/Beeck	
Objektbezeichnung Linfos: Allee aus Silber-Ahorn und Kirsch-Pflaume an der Düppelstraße in Untermeiderich			
Alleeform:	Einfache Allee		
Baumartenverteilung:	gemischt		
Hauptbaumart:	Acer saccharinum		
Nebenbaumart(en):	Acer pseudoplatanus, Sorbus intermedia		
Pflanzschema:	unregelmäßig		
Vollständigkeit:	lückenhaft		
Kronendach:	bedeckt		
Bemerkung:	gegenüber der Häuser ist Baumbestand durch waldähnliche Fläche bedrängt kann Richtung Südwest verlängert werden		
Entwicklungsphase(n):	Reifephase, Alterungsphase, mit Nachpflanzungen		
Vitalität:	gesund		
Baumart am Standort kritisch:	-		
Querschnittsprofil:	Q2 (4-6m)	<input type="checkbox"/>	Gehweg besonders schmal / teilweise nicht nutzbar
Ausstattung:	-	<input type="checkbox"/>	offensichtlich störende Infrastruktur
Baumscheibe:	gut		
Belagschäden:	mittel		
auffällige Schäden an den Bäumen:	-

Bemerkung Schäden / Schädlinge:	-		
Zukunftswürdigkeit:	4 - ausreichend	Zukunftsfähigkeit:	4 - ausreichend
Zeitraum Handlungsempfehlung:	mittelfristig	Maßnahme:	Entnahme
Bemerkung:	Durch massiven Konkurrenzdruck aus dem angrenzenden Gehölzbestand ist die Entwicklungsfähigkeit der Bäume an der Nordostseite herabgesetzt. In diesem Bereich Bäume ersatzlos entnehmen. Kronenpflege an Silberahornen im weiteren Straßenverlauf durchführen. Belagsschäden beheben		
zusätzliche Maßnahmen:	Belagsschäden beheben		
Fazit:	Gemischtartige Straßenbegrünung vor dem Geschosswohnungsbau mit herabgesetztem Alleecharakter. Optimierungsmaßnahmen aufgrund von Konkurrenz und ungeeigneter Baumarten erforderlich.

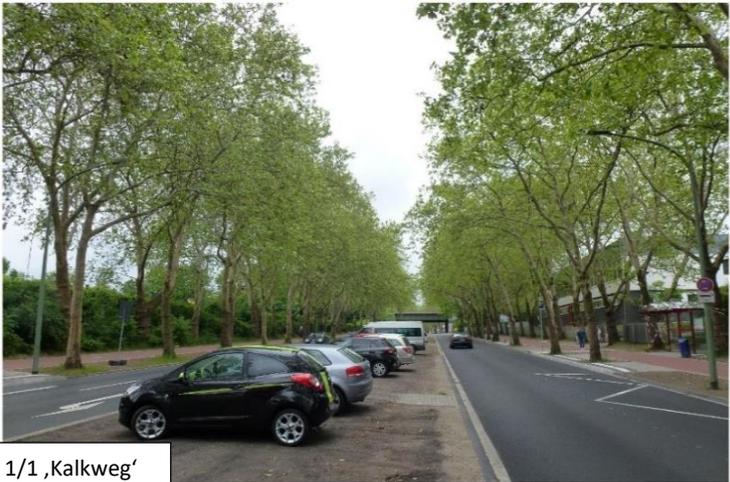
Abbildung 7: Bewertungsbogen Kollektiv 1/1 ‚Kalkweg‘

AL-DU-0218		Kollektiv-Nr.: 1/1	
Kalkweg		Bezirk 05 Mitte	
Alleeform:	Haupt- und Nebenallee		
Baumartenverteilung:	gleichartig		
Hauptbaumart:	Platanus acerifolia		
Nebenbaumart(en):	-		
Pflanzschema:	regelmäßig		
Vollständigkeit:	lückenlos / wenig Lücken		
Kronendach:	bedeckt		
Bemerkung:	4-reihig		
Entwicklungsphase(n):	Reifephase, Alterungsphase		
Vitalität:	gesund		
Baumart am Standort kritisch:	-		
Querschnittsprofil:	Q4 (>10m)	<input type="checkbox"/>	Gehweg besonders schmal / teilweise nicht nutzbar
Ausstattung:	-	<input type="checkbox"/>	offensichtlich störende Infrastruktur
Baumscheibe:	gut		
Belagschäden:	keine		
auffällige Schäden an den Bäumen:	-		
Bemerkung Schäden / Schädlinge:	-		
Zukunftswürdigkeit:	1 - sehr gut	Zukunftsfähigkeit:	1 - sehr gut
Zeitraum Handlungsempfehlung:	kein Handlungsbedarf	Maßnahme:	keine
Bemerkung:	-		
zusätzliche Maßnahmen:	-		
Fazit:	Eindrucksvolle, 4-reihige Platanenallee. Neu gestalteter Straßenquerschnitt mit guter Zonierung für zukunftsfähige Entwicklung. hoher Pflegeaufwand: Massaria

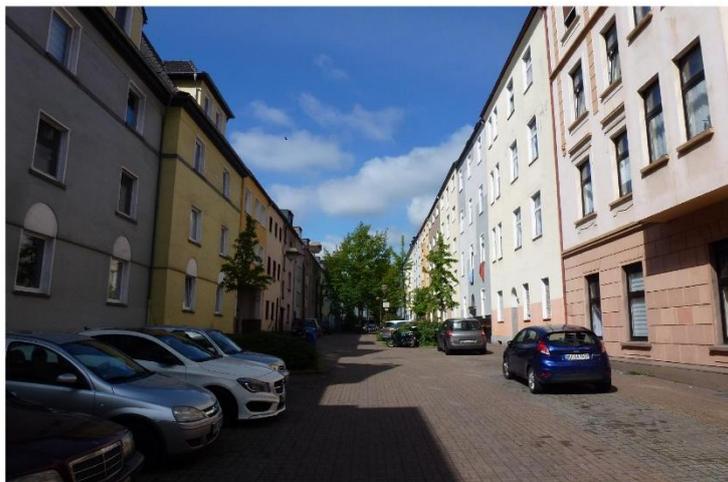
Abbildung 11: Bewertungsbogen Kollektiv 1/1 ‚Siechenhausstraße‘

AL-DU-0349		Kollektiv-Nr.: 1/1	
Siechenhausstraße		Bezirk 05 Mitte	
<input checked="" type="checkbox"/> kein Alleencharakter			
Alleeform:	Sonstige (s. Bemerkung)		
Baumartenverteilung:	gemischt		
Hauptbaumart:	Gingko biloba		
Nebenbaumart(en):	Quercus robur		
Pflanzschema:	unregelmäßig		
Vollständigkeit:	stark lückenhaft		
Kronendach:	offen		
Bemerkung:	-		
Entwicklungsphase(n):	Jugendphase, Reifephase		
Vitalität:	gesund		
Baumart am Standort kritisch:	-		
Querschnittsprofil:	Q1 (3-4m)	<input type="checkbox"/> Gehweg besonders schmal / teilweise nicht nutzbar	
Ausstattung:	-	<input type="checkbox"/> offensichtlich störende Infrastruktur	
Baumscheibe:	gut		
Belagschäden:	keine		
auffällige Schäden an den Bäumen:	-		
Bemerkung Schäden / Schädlinge:	-		
Zukunftswürdigkeit:	Zukunftsfähigkeit:		Maßnahme: Alleenschutz aufheben
Zeitraum Handlungsempfehlung:	-		
Bemerkung:	-		
zusätzliche Maßnahmen:	-		
Fazit:	Kein Alleecharakter aufgrund großer Lücken, versetzter Anordnung und gemischtartigem Bestand.

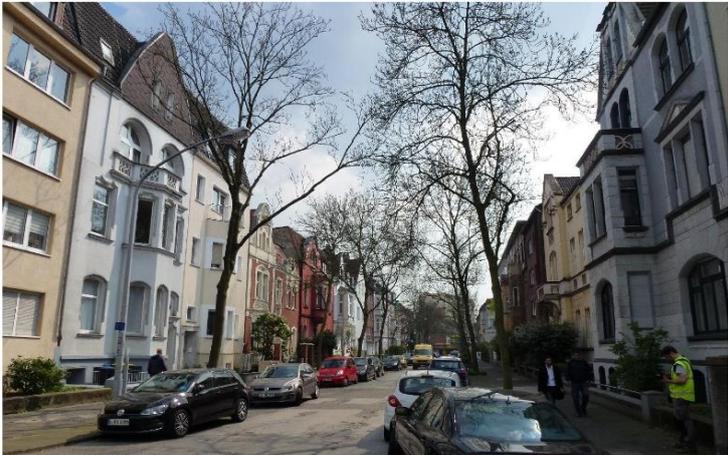
Abbildung 13: Bewertungsbogen Kollektiv 1/1 ‚Lutherstraße‘

AL-DU-0106 Lutherstraße		Kollektiv-Nr.: 1/1 Bezirk 05 Mitte	
Alleeform: Baumartenverteilung: Hauptbaumart: Nebenbaumart(en): Pflanzschema: Vollständigkeit: Kronendach: Bemerkung:	Einfache Allee gleichartig Fraxinus excelsior - regelmäßig lückenlos / wenig Lücken offen Eschen teilweise angefüllt; Blumenkästen um Stammfuß.		
Entwicklungsphase(n): Vitalität: Baumart am Standort kritisch:	Jugendphase, Reifephase kränkelnd ja - Eschentriebsterben		
Querschnittsprofil: Ausstattung: Baumscheibe: Belagschäden:	Q2 (4-6m) - mittel keine	<input type="checkbox"/> Gehweg besonders schmal / teilweise nicht nutzbar <input type="checkbox"/> offensichtlich störende Infrastruktur	
auffällige Schäden an den Bäumen: Bemerkung Schäden / Schädlinge:	- -		
Zukunftswürdigkeit: Zeitraum Handlungsempfehlung:	2 - gut mittelfristig	Zukunftsfähigkeit: Maßnahme:	4 - ausreichend Ersatz
Bemerkung: zusätzliche Maßnahmen:	Den Eschenbestand ersetzen durch eine andere mittelgroße Baumart (bspw. Fraxinus ornus). Lücken innerhalb der Reihen schließen. -

Fazit:	Die gemeine Esche zeigt beginnendes Eschentriebsterben. Deshalb ist der Bestand nur eingeschränkt zukunftsfähig.

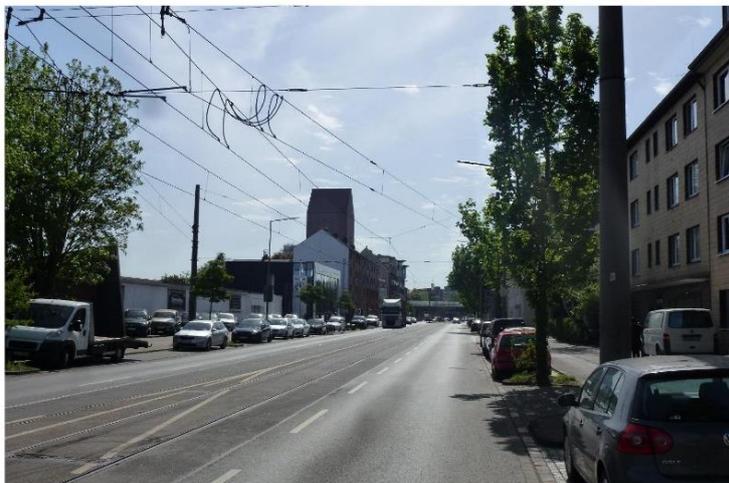
Abbildung 15: Bewertungsbogen Kollektiv 1/1 ‚Ruhrorter Straße‘

AL-DU-0263		Kollektiv-Nr.: 1/1	
Ruhrorter Straße		Bezirk 05 Mitte	
Alleeform:	Einfache Allee		
Baumartenverteilung:	gemischt		
Hauptbaumart:	Acer platanoides		
Nebenbaumart(en):	Amelanchier sp.		
Pflanzschema:	unregelmäßig		
Vollständigkeit:	lückenhaft		
Kronendach:	offen		
Bemerkung:	-		
Entwicklungsphase(n):	Jugendphase, Reifephase		
Vitalität:	gesund		
Baumart am Standort kritisch:	-		
Querschnittsprofil:	Q2 (4-6m)	<input type="checkbox"/>	Gehweg besonders schmal / teilweise nicht nutzbar
Ausstattung:	-	<input checked="" type="checkbox"/>	offensichtlich störende Infrastruktur
Baumscheibe:	gut		
Belagschäden:	keine		
auffällige Schäden an den Bäumen:	-		
Bemerkung Schäden / Schädlinge:	-		
Zukunftswürdigkeit:	5 - mangelhaft	Zukunftsfähigkeit:	3 - befriedigend
Zeitraum Handlungsempfehlung:	kurzfristig	Maßnahme:	Umbau
Bemerkung:	Baumstandorte durchgehend mit Groß- o. Säulenbäumen (bspw. Acer plat. i. S., Quercus robur 'Koster') bepflanzen. Reihen vervollständigen.

zusätzliche Maßnahmen:	ergänzende Standorte schaffen		
Fazit:	Die Bepflanzung mit Felsenbirnen ist nicht wirkungsvoll. Der Dimension der Straße entsprechend sollte eine Baumart mit kräftigerem Habitus gewählt werden.

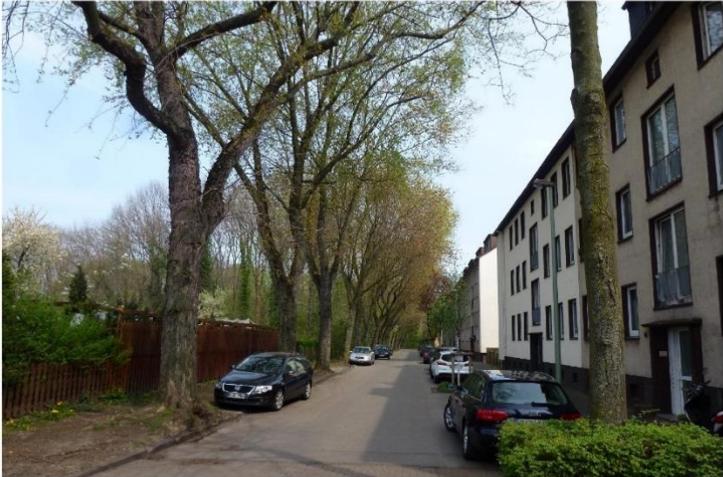
Abbildung 17: Bewertungsbogen Kollektiv 1/1 ‚Düppelstraße‘

AL-DU-0295 Düppelstraße		Kollektiv-Nr.: 1/1 Bezirk 03 Meiderich/Beeck	
Alleeform:	Einfache Allee		
Baumartenverteilung:	gemischt		
Hauptbaumart:	Acer saccharinum		
Nebenbaumart(en):	Acer pseudoplatanus, Sorbus intermedia		
Pflanzschema:	unregelmäßig		
Vollständigkeit:	lückenhaft		
Kronendach:	bedeckt		
Bemerkung:	Gegenüber der Häuser ist der Baumbestand durch eine waldähnliche Fläche bedrängt.		
Entwicklungsphase(n):	Reifephase, Alterungsphase, mit Nachpflanzungen		
Vitalität:	gesund		
Baumart am Standort kritisch:	-		
Querschnittsprofil:	Q2 (4-6m)	<input type="checkbox"/>	Gehweg besonders schmal / teilweise nicht nutzbar
Ausstattung:	-	<input type="checkbox"/>	offensichtlich störende Infrastruktur
Baumscheibe:	gut		
Belagschäden:	mittel		
auffällige Schäden an den Bäumen:	-		
Bemerkung Schäden / Schädlinge:	-		
Zukunftswürdigkeit:	4 - ausreichend	Zukunftsfähigkeit:	4 - ausreichend
Zeitraum Handlungsempfehlung:	mittelfristig	Maßnahme:	Entnahme

Bemerkung:	Durch massiven Konkurrenzdruck aus dem angrenzenden Gehölzbestand ist die Entwicklungsfähigkeit der Bäume an der Nordostseite herabgesetzt. In diesem Bereich Bäume ersatzlos entnehmen. Kronenpflege an Silberhornen im weiteren Straßenverlauf durchführen. Kollektiv Richtung Südwest verlängern. Belagsschäden beheben		
zusätzliche Maßnahmen:			
Fazit:	Gemischtartige Straßenbegrünung vor dem Geschosswohnungsbau mit herabgesetztem Alleecharakter. Optimierungsmaßnahmen aufgrund von Konkurrenz und ungeeigneter Baumarten erforderlich.

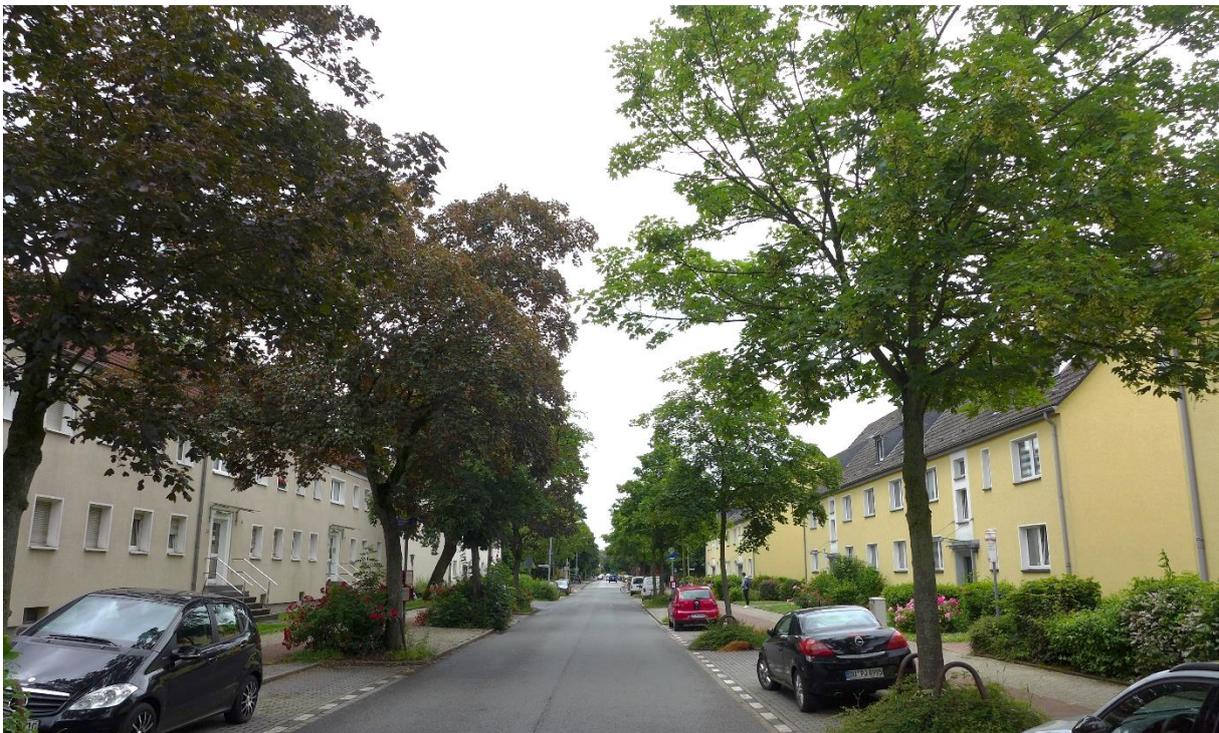
Abbildung 24: Beispiel Angerhauser Straße, Bezirk Süd – Maßnahme: mittelfristig Ersatz der kranken Bäume

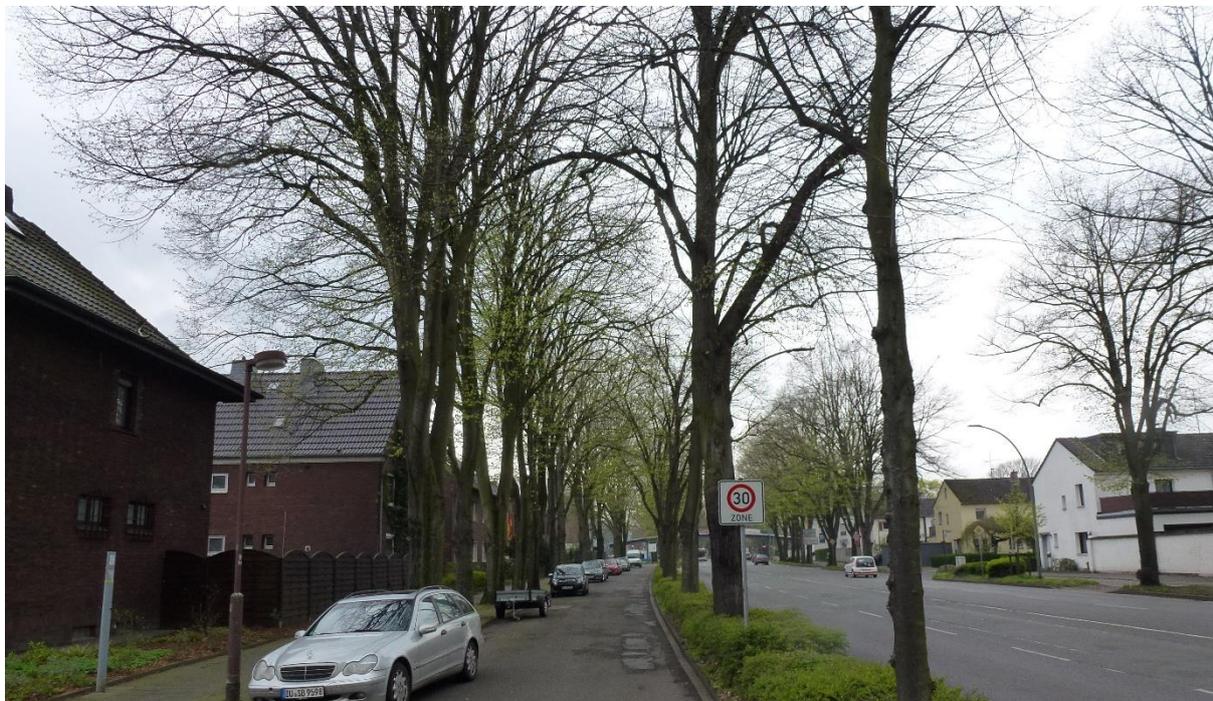
Abbildung 25: Beispiel Lauerstraße, Bezirk Homberg/Ruhrort/Baerl –
Bemerkung: „bei Vitalitätseinbußen (..) Standorte aufgeben, um mehr Platz zu schaffen (..)“

- Hier findet sich dann die Empfehlung „Entnahme“ oder „bei Ausfällen nicht jeden Baum ersetzen“, um die Bestände aufzulockern und zukunftsfähig weiterzuentwickeln.

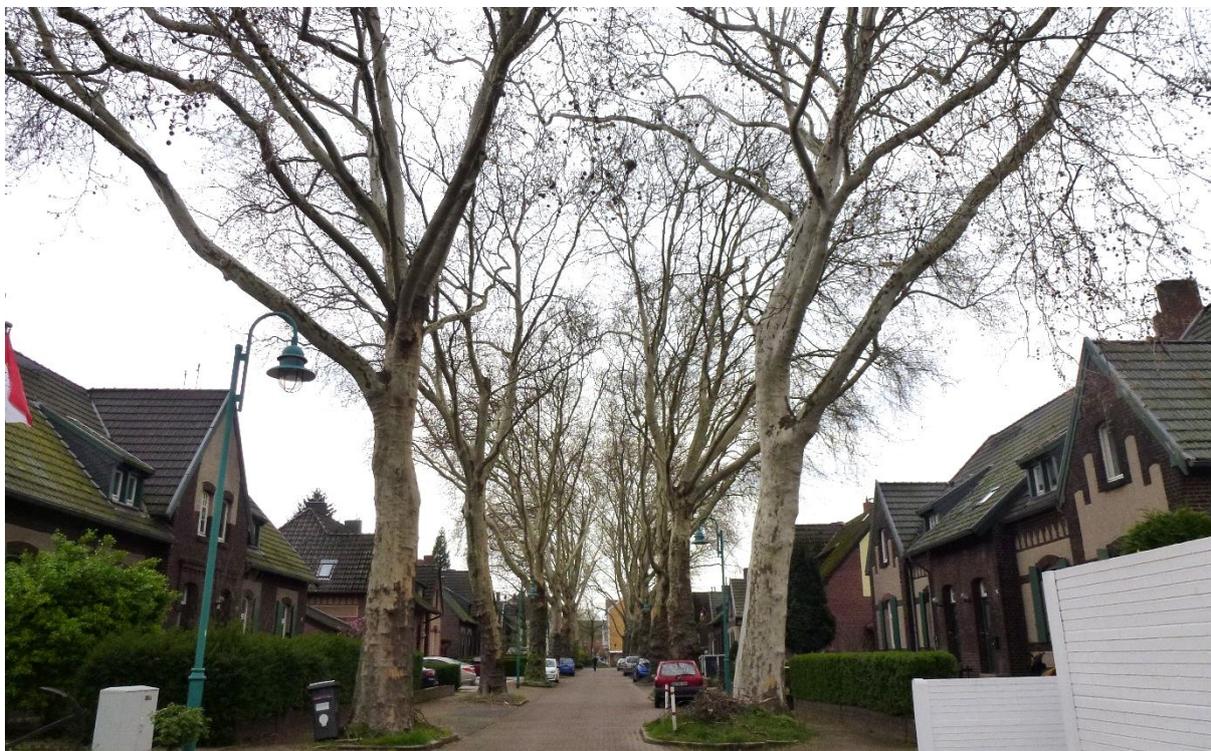
Abbildung 26: Beispiel Dunkerstraße, Alt-Homberg – Maßnahme: langfristig Ersatz

- Zumeist lautet bei diesen Altbaumbeständen mit Platanen die Empfehlung „langfristig Ersatz“ oder „bei starken Vitalitätseinbußen Ersatz“

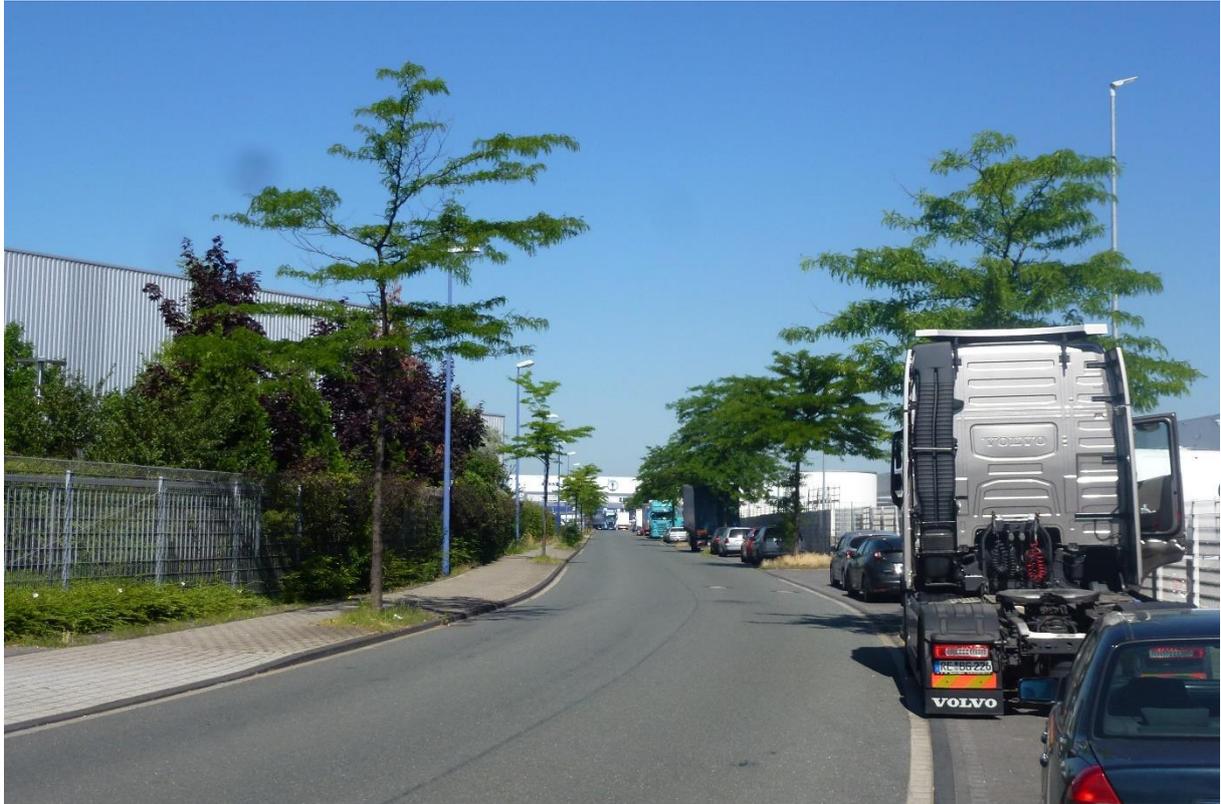
Abbildung 27: Beispiel Dublinerstraße, Rheinhausen – zusätzliche Maßnahme: Standortverbesserung, Anfahrtschutz

- Entsprechend ist die Handlungsempfehlung „Ersatz“ geschwächter Bäume, verbunden mit „Standortverbesserung“ durch Entsiegelung und Nachrüstung bspw. von Stammschutz und Anfahrschutzbügeln in diesen Kollektiven eine häufige Empfehlung.

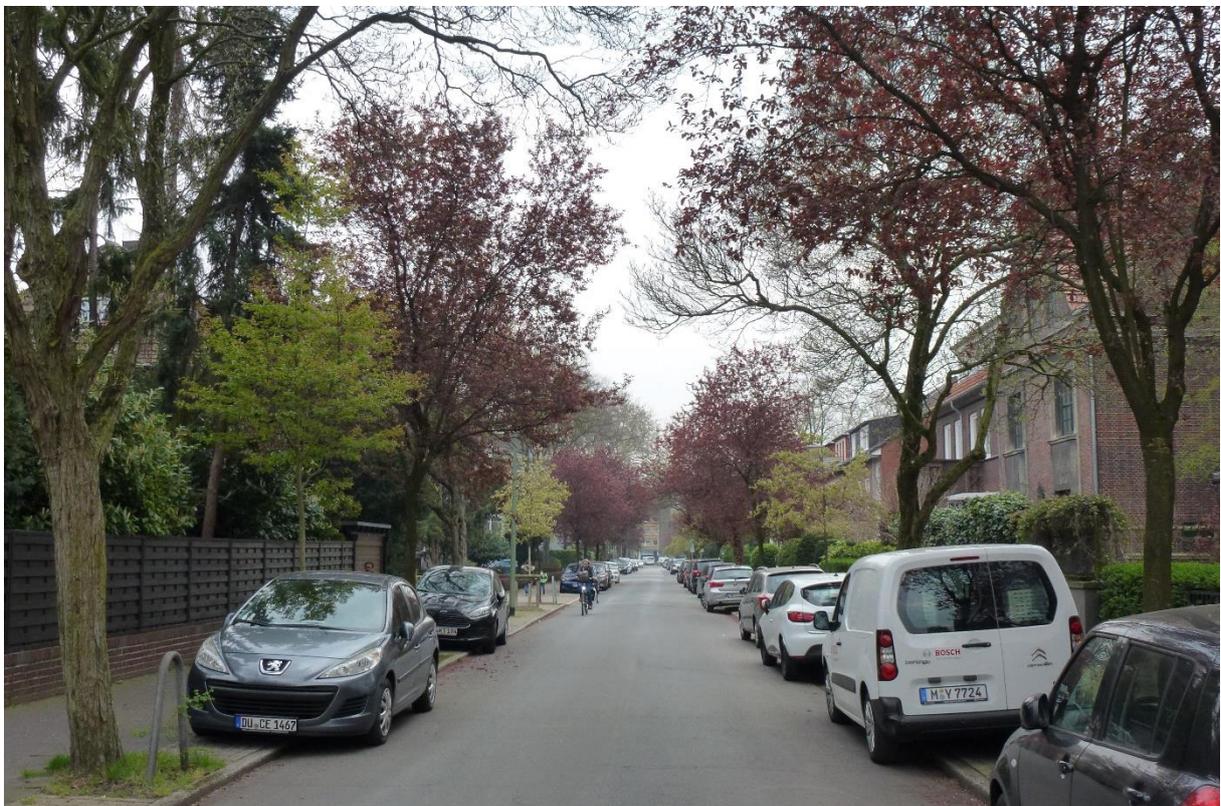
Abbildung 28: Beispiel gemischtartiger Bestand: Zieglerstraße, Mitte, – Maßnahme: langfristig Ersatz geschwächter Bäume
