Geschützte Alleen in Duisburg –
Bestandssicherung, Ergänzung und kontinuierlicher Umbau

Auftraggeber

Stadt Duisburg
Umweltamt – Untere Naturschutzbehörde
Friedrich-Wilhelm-Straße 96
47049 Duisburg

Duisburg, Mai 2022

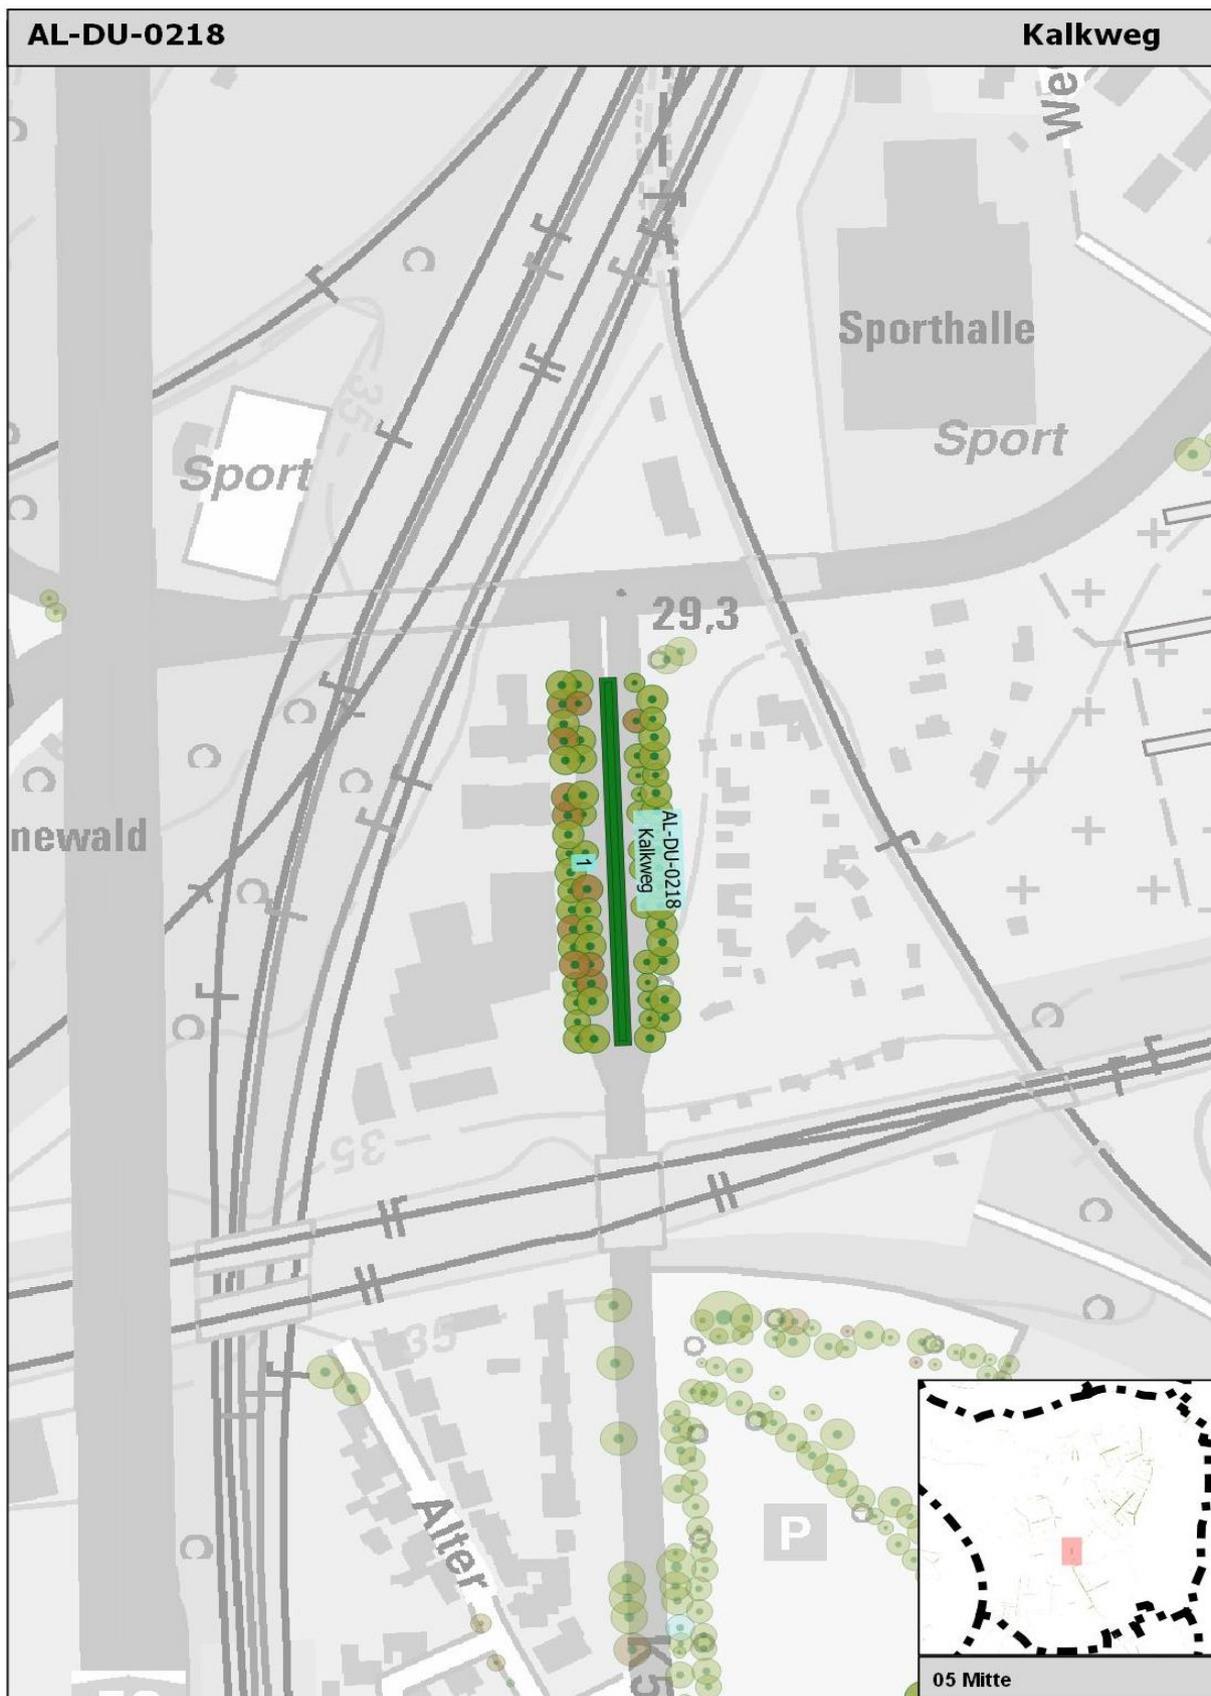
Abbildung 8: Planausschnitt M 1:2.500 als DIN A 4-Blatt mit dem bewerteten Kollektiv 1/1 ‚Kalkweg‘

Bei Alleen ohne Handlungsbedarf handelt es sich meist um neu gestaltete Straßenabschnitte mit einem vitalen Baumbestand und guten Standortbedingungen. Es wird davon ausgegangen, dass sich diese Alleen weiter ungestört entwickeln können und kein großes Konfliktpotenzial aufweisen.

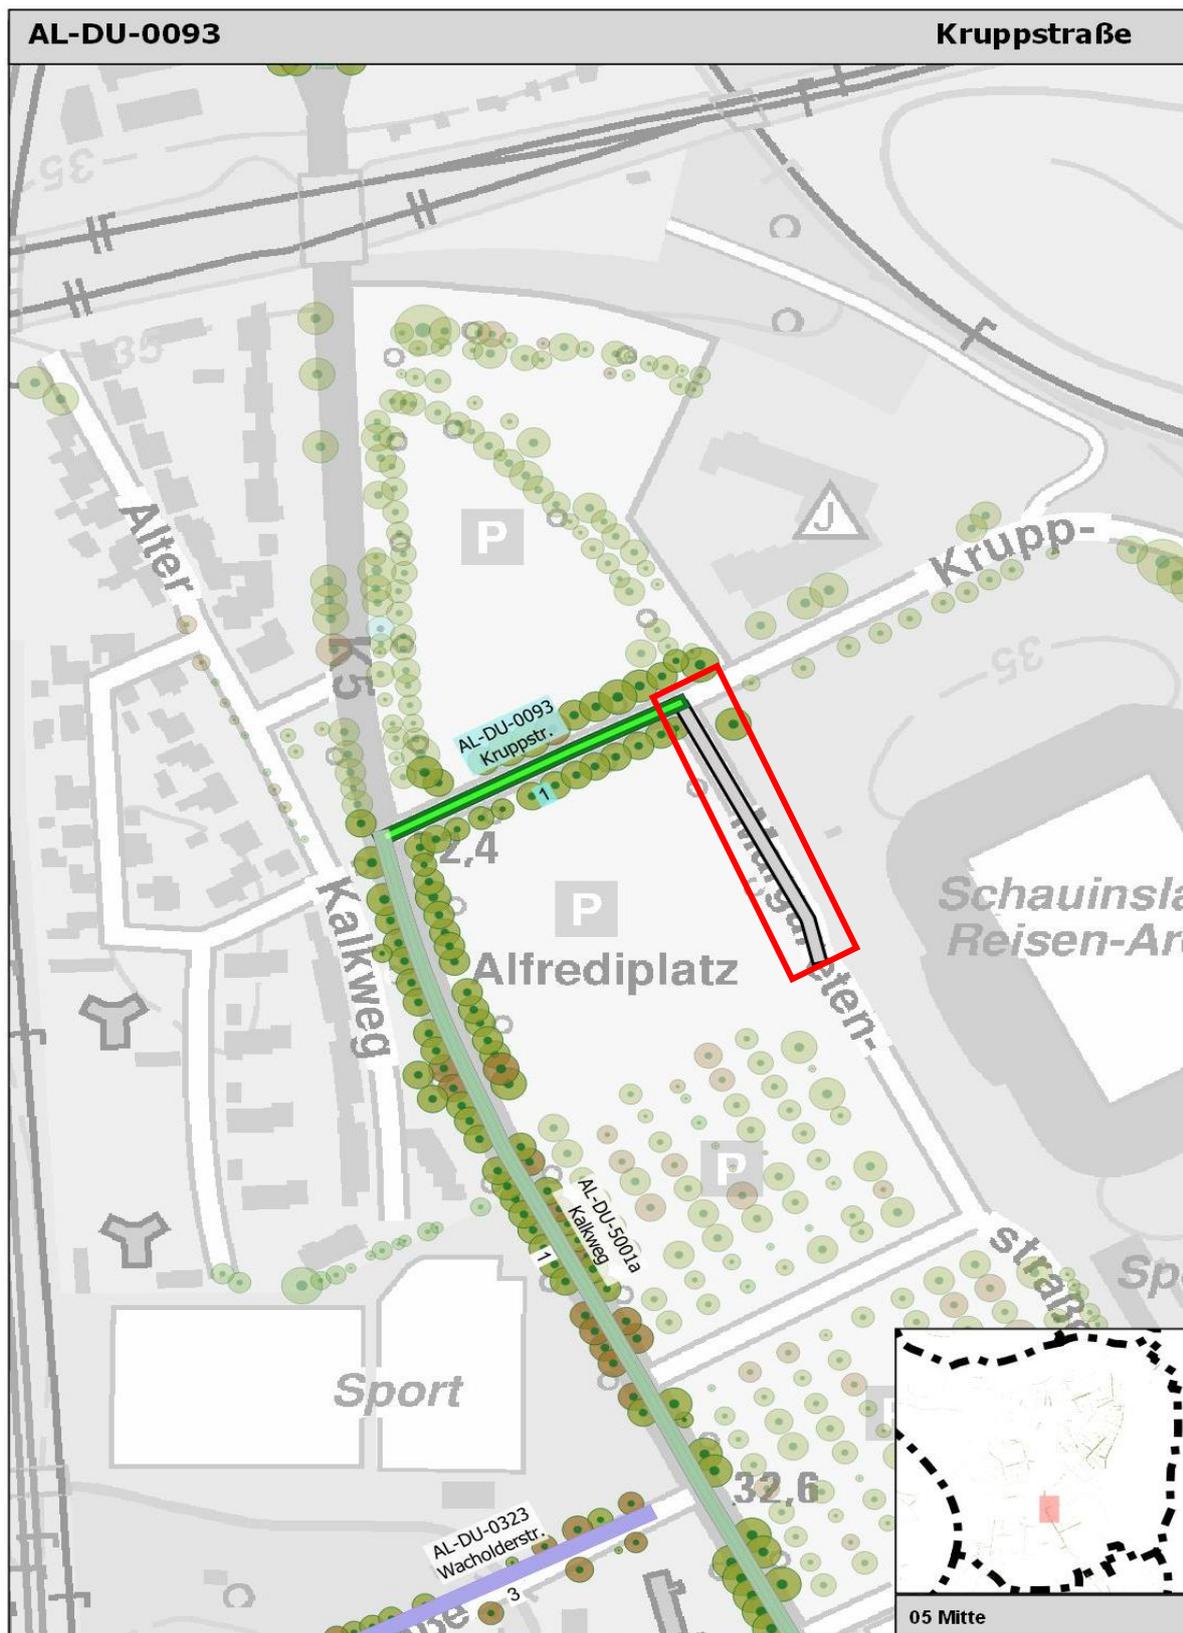
Abbildung 10: Planausschnitt M 1:2.500 als DIN A 4-Blatt, ‚Kruppstraße‘

AL-DU-0093		Kollektiv-Nr.: /0	
Kruppstraße		Bezirk 05 Mitte	
Alleeform:	Haupt- und Nebenallee		
Baumartenverteilung:	gleichartig		
Hauptbaumart:	Platanus acerifolia		
Nebenbaumart(en):	-		
Pflanzschema:	regelmäßig		
Vollständigkeit:	lückenlos / wenig Lücken		
Kronendach:	bedeckt		
Bemerkung:	-		
Entwicklungsphase(n):	-		
Vitalität:	-		
Baumart am Standort kritisch:	-		
Querschnittsprofil:		<input type="checkbox"/>	Gehweg besonders schmal / teilweise nicht nutzbar
Ausstattung:	-	<input type="checkbox"/>	offensichtlich störende Infrastruktur
Baumscheibe:			
Belagschäden:			
auffällige Schäden an den Bäumen:	-		
Bemerkung Schäden / Schädlinge:	-		
Zukunftswürdigkeit:		Zukunftsfähigkeit:	
Zeitraum Handlungsempfehlung:	-	Maßnahme:	
Bemerkung:	-		
zusätzliche Maßnahmen:	-		
Fazit:	nicht relevant, da keine städtischen Bäume laut Kataster

Nicht relevante Alleen weisen meist keinen städtischen Baumbestand laut dem Baumkataster der Stadt Duisburg auf (s. Abbildung oben). Diese Alleen wurden nicht weiter untersucht oder beurteilt. Auch Straßen außerhalb des Stadtgebietes oder Alleen auf Friedhöfen gehören zu dieser Gruppe von nicht relevanten Straßen.

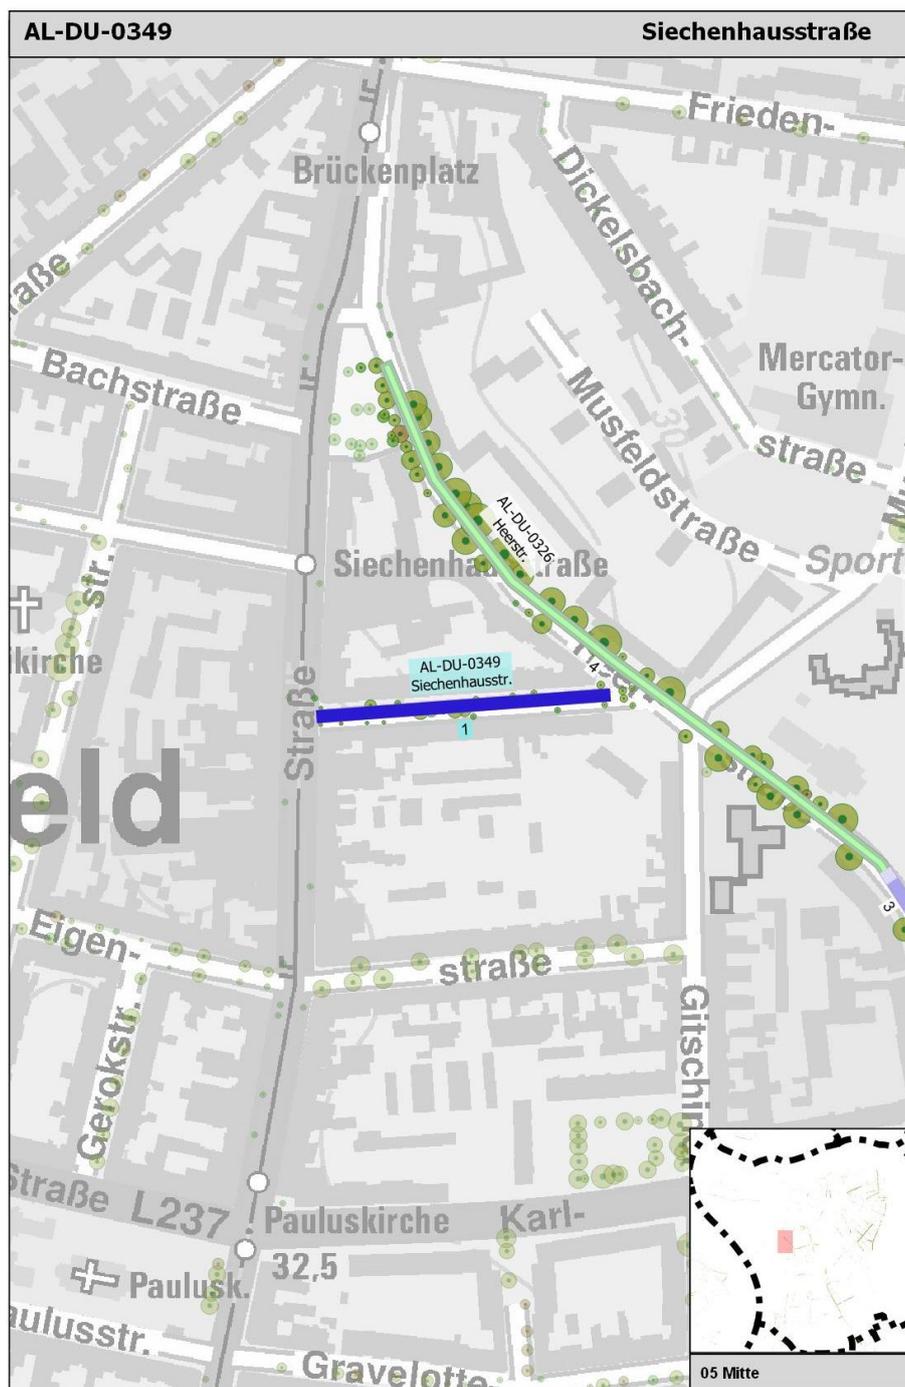
Abbildung 12: Planausschnitt M 1:2.500 als DIN A 4-Blatt, Kollektiv 1/1 ‚Siechenhausstraße‘

Wenn als Maßnahme die Empfehlung „Alleenschutz aufheben“ ausgesprochen wird, hat dieser Straßenabschnitt in der Regel keinen erkennbaren Alleecharakter mehr. Häufig sind dies auch Abschnitte mit größeren Lücken und ohne erkennbare Regelmäßigkeit. Es kann auch vorkommen, dass der Alleenschutz aufgehoben werden soll, da eine weitere Aufrechterhaltung als Allee zukünftig zu größeren Konflikten mit dem Baumumfeld führen würde (Anwohner, Gehweg, Infrastruktur) oder der Baumbestand unter Konkurrenzdruck leidet und sich bspw. als einseitige Reihe deutlich zukunftsfähiger entwickeln könnte. Dieser Maßnahme wird kein Handlungszeitraum vorgegeben. Es wird auch ausdrücklich darauf hingewiesen, dass eine Aufhebung des Alleenschutzes **keine** Maßnahme ist, um den Baumbestand zu entfernen. Vielmehr soll ermöglicht werden, eine an die Standorte angepasste Bepflanzung zu entwickeln, bei der zukünftig keine Rücksicht auf das Erscheinungsbild als Allee gegeben werden muss.

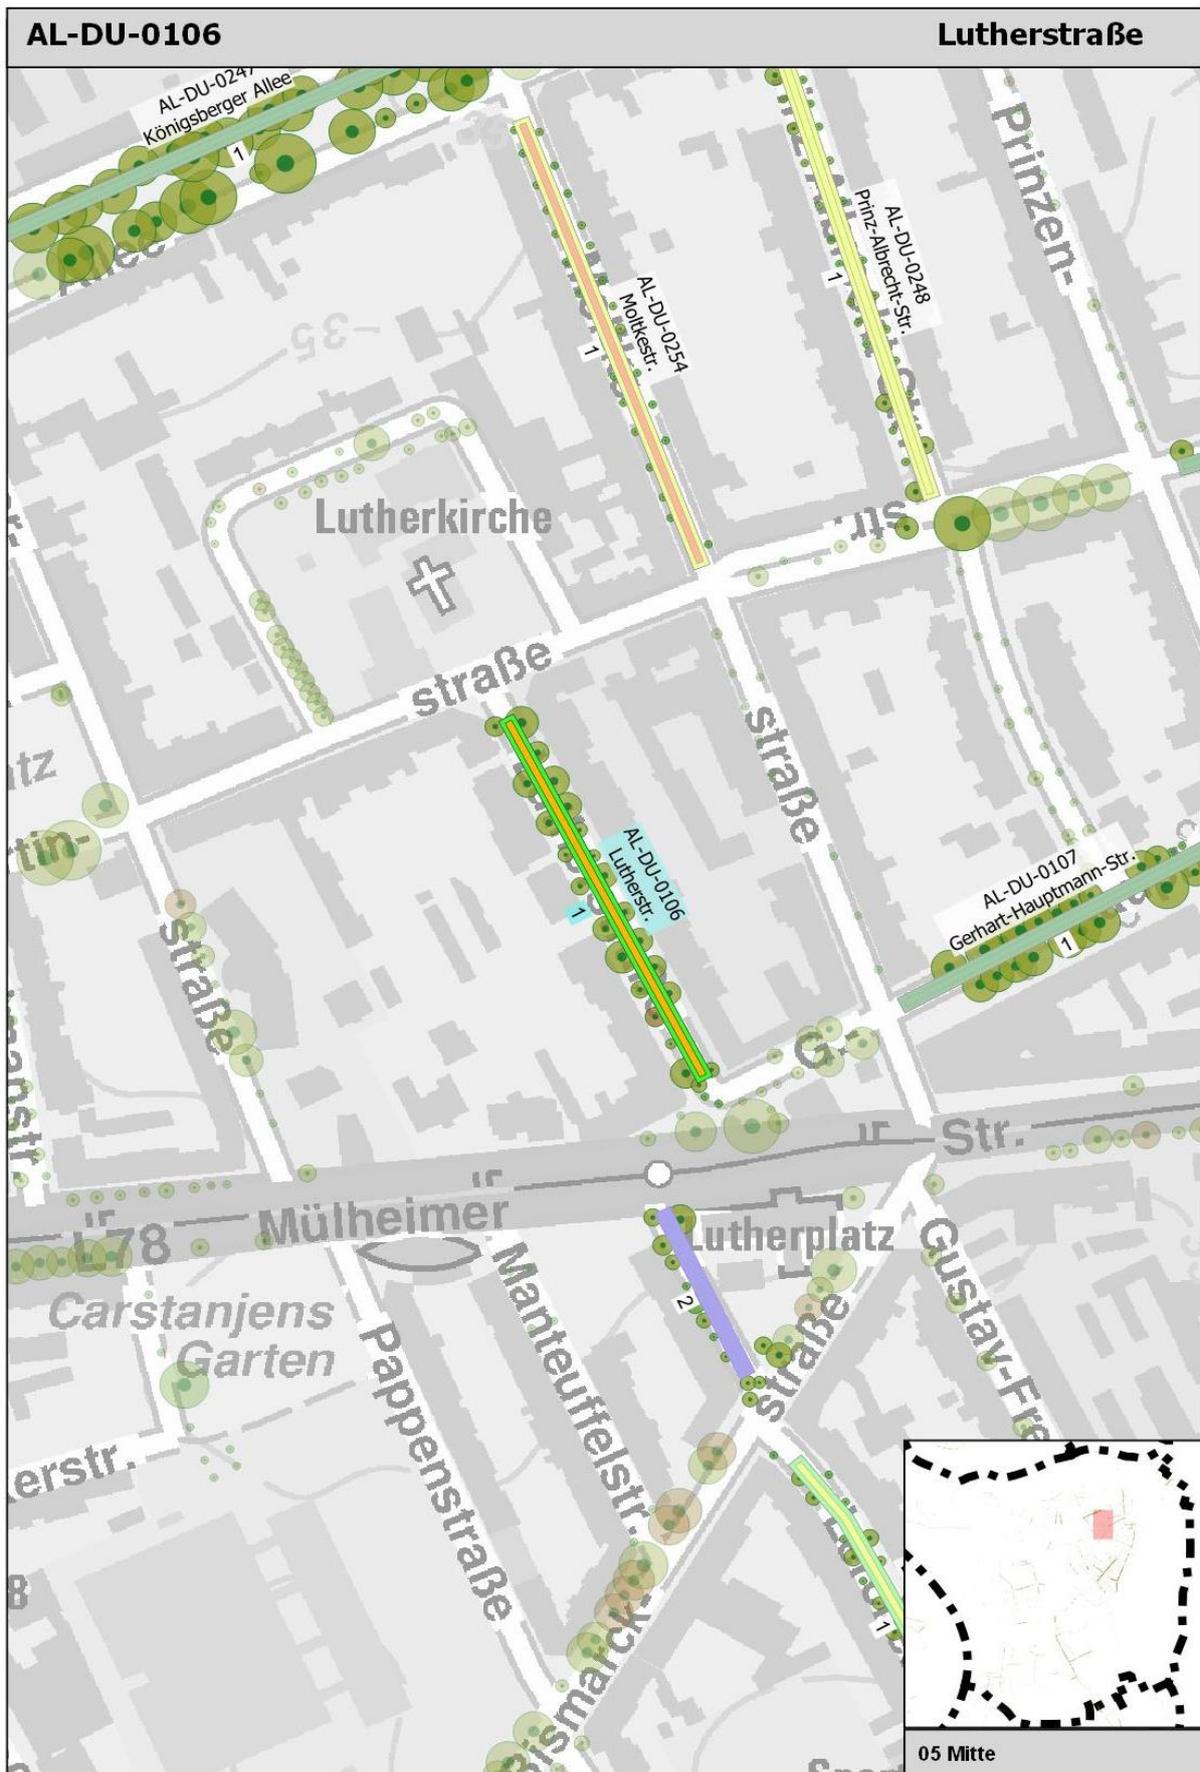
Abbildung 14: Planausschnitt M 1:2.500 als DIN A 4-Blatt, Kollektiv 1/1 ‚Lutherstraße‘

AL-DU-0106 Lutherstraße		Kollektiv-Nr.: 1/1 Bezirk 05 Mitte	
Alleeform: Baumartenverteilung: Hauptbaumart: Nebenbaumart(en): Pflanzschema: Vollständigkeit: Kronendach: Bemerkung:	Einfache Allee gleichartig Fraxinus excelsior - regelmäßig lückenlos / wenig Lücken offen Eschen teilweise angefüllt; Blumenkästen um Stammfuß.		
Entwicklungsphase(n): Vitalität: Baumart am Standort kritisch:	Jugendphase, Reifephase kränkelnd ja - Eschentriebsterben		
Querschnittsprofil: Ausstattung: Baumscheibe: Belagschäden:	Q2 (4-6m) - mittel keine	<input type="checkbox"/> Gehweg besonders schmal / teilweise nicht nutzbar <input type="checkbox"/> offensichtlich störende Infrastruktur	
auffällige Schäden an den Bäumen: Bemerkung Schäden / Schädlinge:	- -		
Zukunftswürdigkeit: Zeitraum Handlungsempfehlung:	2 - gut mittelfristig	Zukunftsfähigkeit: Maßnahme:	4 - ausreichend Ersatz
Bemerkung: zusätzliche Maßnahmen:	Den Eschenbestand ersetzen durch eine andere mittelgroße Baumart (bspw. Fraxinus ornus). Lücken innerhalb der Reihen schließen. -

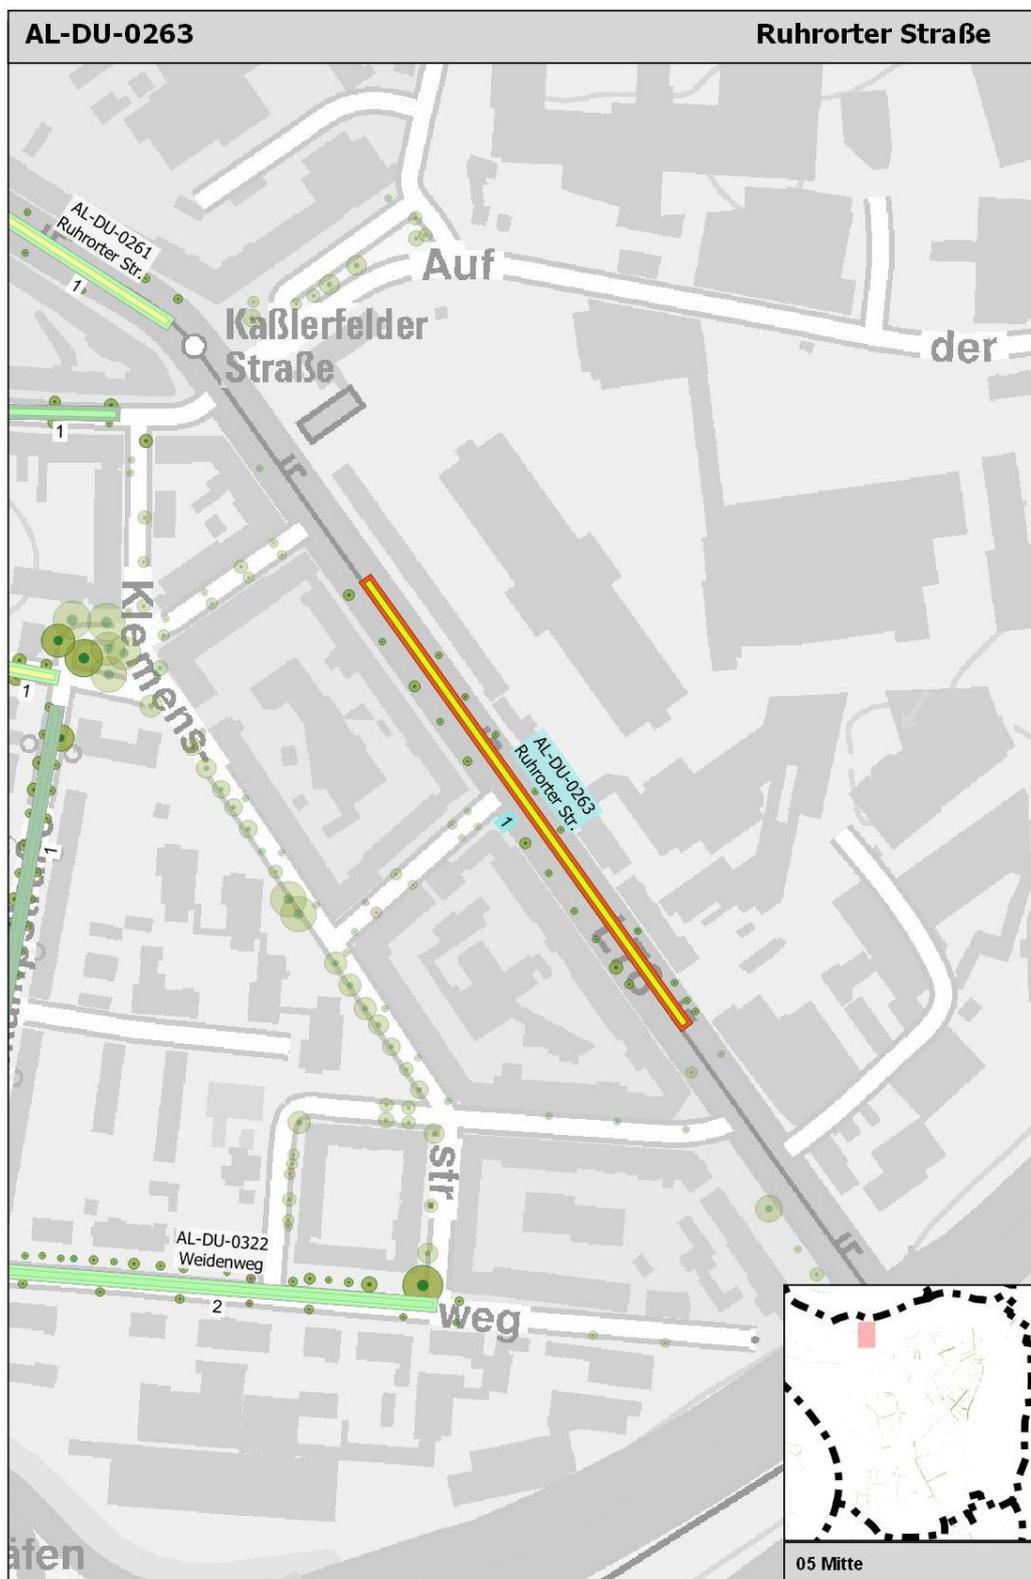
Abbildung 16: Planausschnitt M 1:2.500 als DIN A 4-Blatt, Kollektiv 1/1 ‚Ruhrorter Straße‘

Bei der Maßnahme „Umbau“ handelt es sich um die umfangreichste aller Maßnahmen, da hierbei auch Tiefbaumaßnahmen vorzunehmen sind. Bei diesen Maßnahmen werden meist mehrere Bäume ersetzt und zusätzliche Baumstandorte geschaffen. Dabei wird die Baumscheibe „umgebaut“, um bessere Standortbedingungen mit ausreichendem Wurzelraum zu schaffen. Beispielhaft sei hier ein geplanter Umbau in der Ruhrorter Straße genannt.

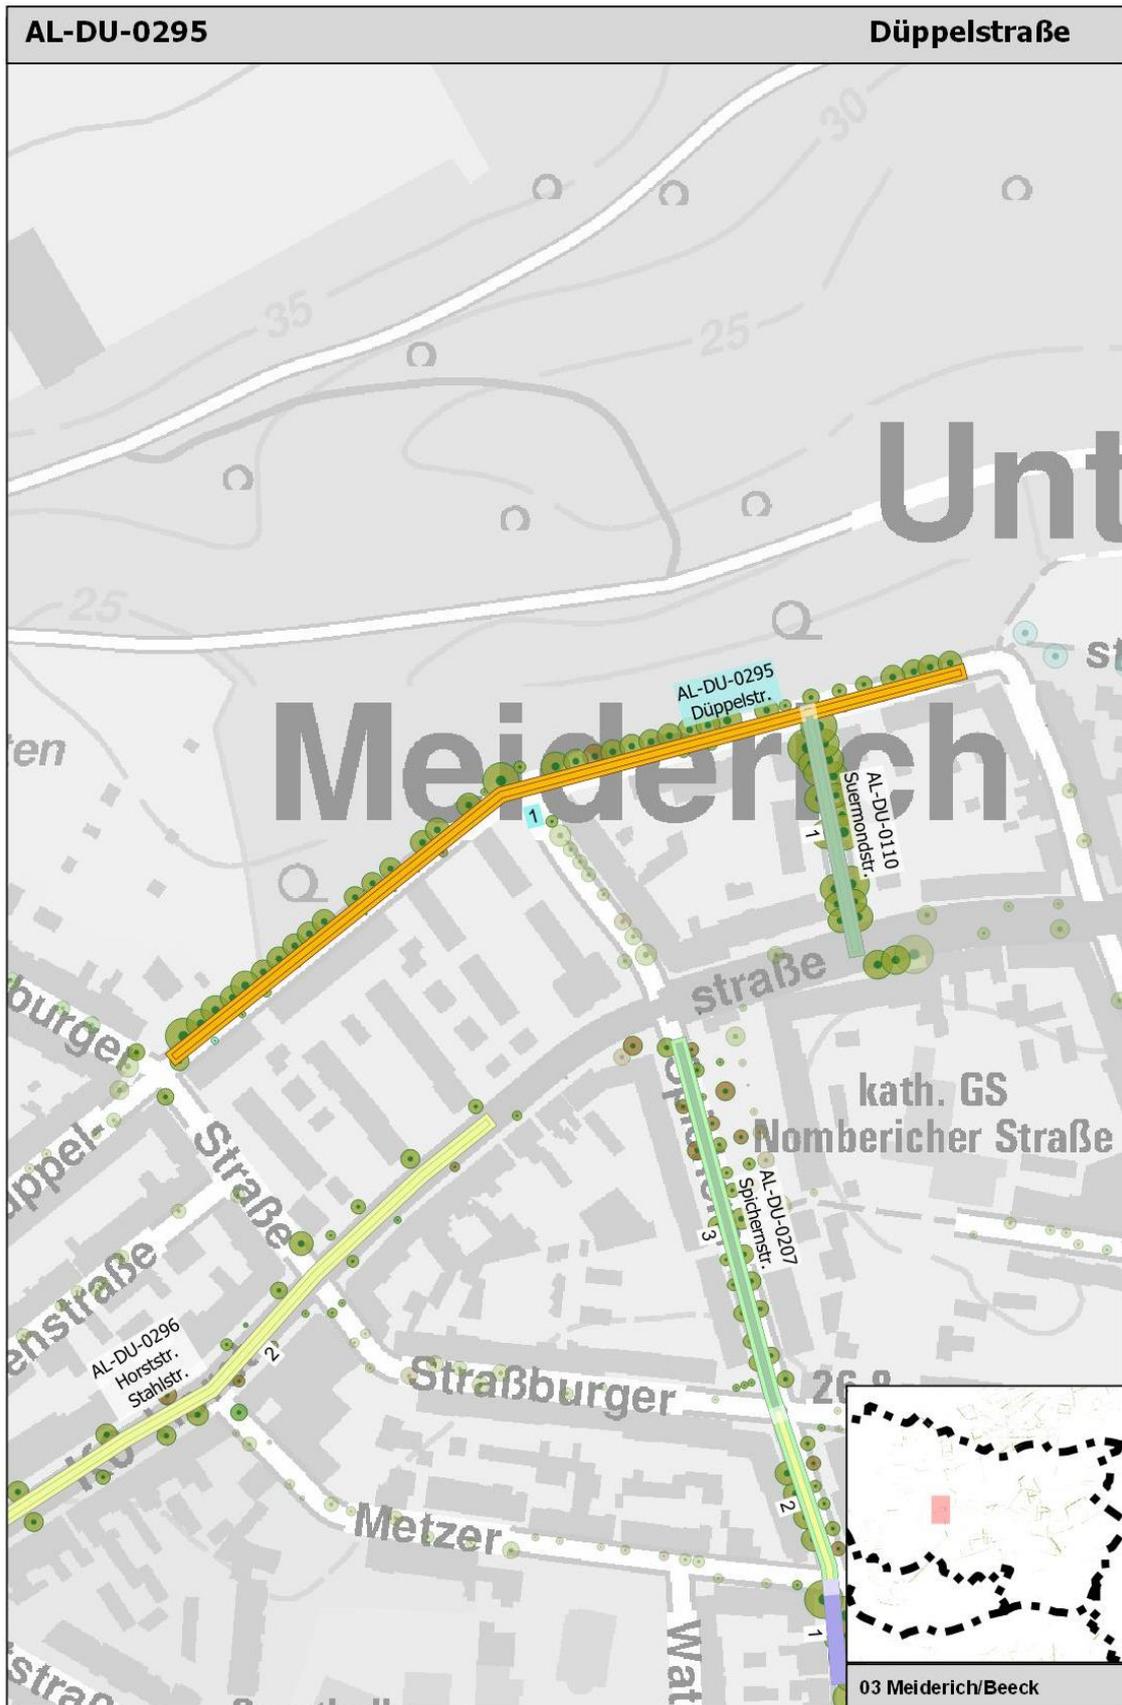
Abbildung 18: Planausschnitt M 1:2.500 als DIN A 4-Blatt, Kollektiv 1/1 ‚Düppelstraße‘

Bemerkung:	Durch massiven Konkurrenzdruck aus dem angrenzenden Gehölzbestand ist die Entwicklungsfähigkeit der Bäume an der Nordostseite herabgesetzt. In diesem Bereich Bäume ersatzlos entnehmen. Kronenpflege an Silberhornen im weiteren Straßenverlauf durchführen. Kollektiv Richtung Südwest verlängern. Belagsschäden beheben		
zusätzliche Maßnahmen:			
Fazit:	Gemischtartige Straßenbegrünung vor dem Geschosswohnungsbau mit herabgesetztem Alleecharakter. Optimierungsmaßnahmen aufgrund von Konkurrenz und ungeeigneter Baumarten erforderlich.
